MORFOLOGIA ORIGINAL E ANTROPOGÊNICA DA PORÇÃO OESTE DO SISTEMA FLUVIO-LAGUNAR DE TERESINA – PIAUÍ

ORIGINAL AND ANTHROPOGENIC MORPHOLOGY OF THE WESTERN PORTION OF THE RIVER-LAGOON SYSTEM OF TERESINA – PIAUÍ

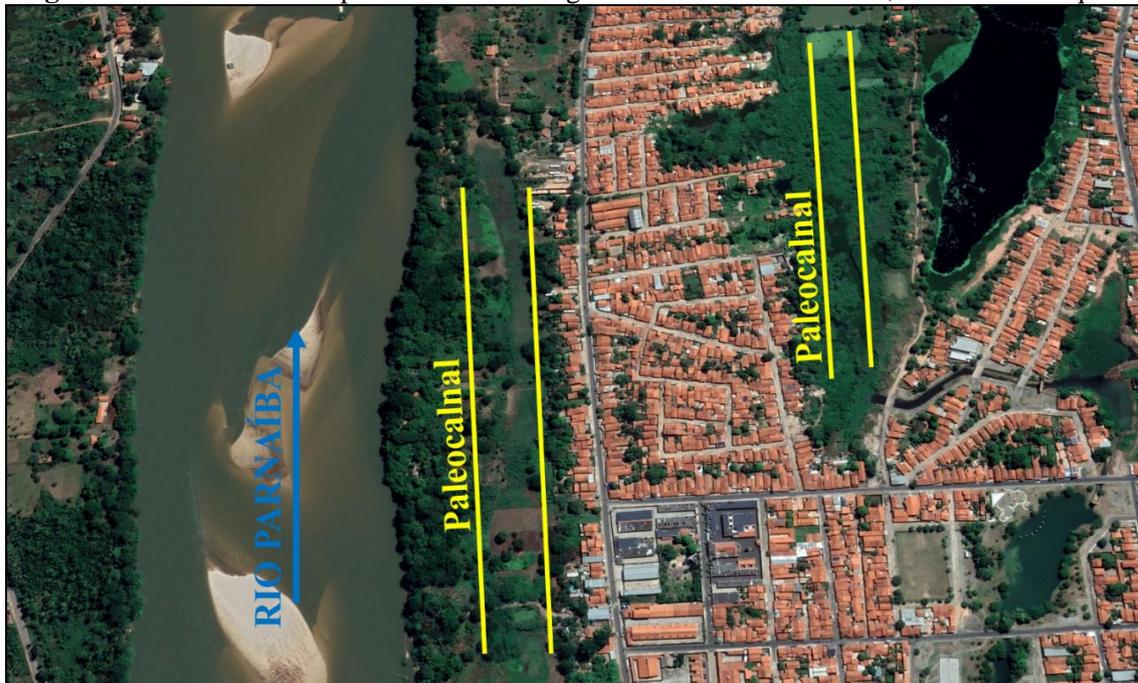
Figura 2. Testemunhos de paleocanais na margem direita do rio Parnaíba, bairro São Joaquim

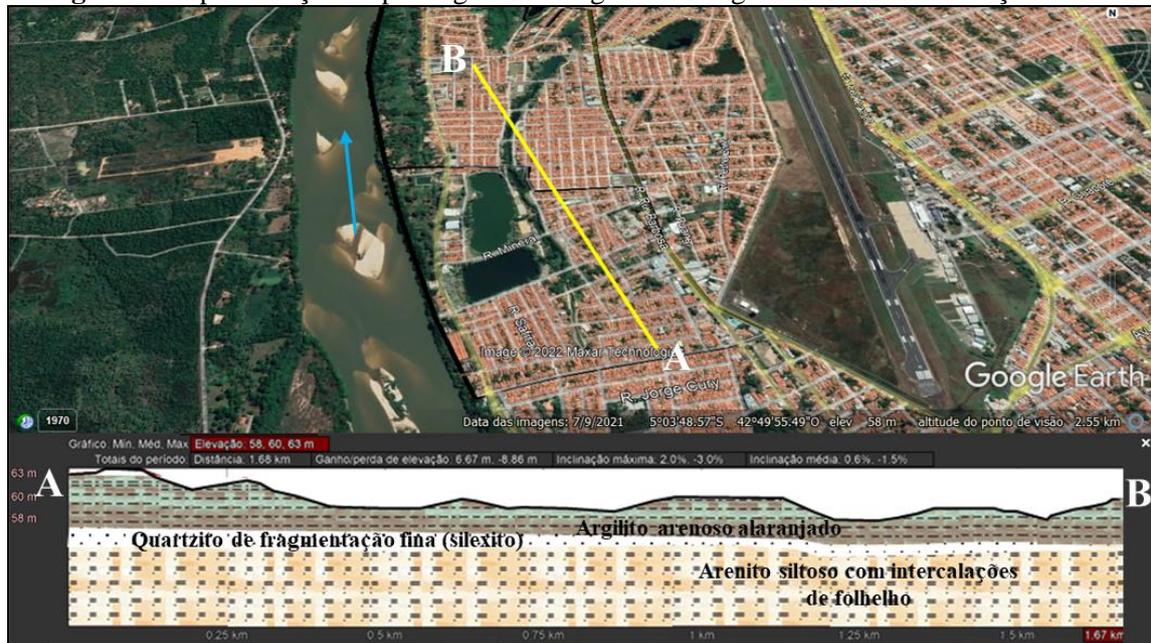
Figura 3. Representação de perfil geomorfológico e litológico de trecho do terraço fluvial

Como observado no Portal do Sistema de Informações de Águas Subterrâneas (SIAGAS) do Serviço Geológico do Brasil (CPRM) na estratigrafia de um poço (localizado em área de terraço e a uma distância aproximada de 400m do canal do Parnaíba) de 104m de profundidade útil e perfurado em 1999, há peculiaridades principalmente no que se refere ao tempo de deposição e a espessura do pacote sedimentar, com grande tempo de deposição de arenito siltoso associado a paleoambiente fluvial representativamente com sua vinculação aos folhelhos que, geralmente, possuem significativa matéria orgânica.

Sobreposta a esta camada de no mínimo 90m de espessura, há uma deposição (± 2 m) de silexites, vinculando-os a rochas carbonáticas originadas por silicificação, inferindo-se a existência de alteração hidrotermal, tanto que sua espessura é diferenciada das demais camadas. Ligeiramente mais exposta, a camada de argilito (± 11 m) indica a fase final de migração do

A faixa de terraço (Figura 3), que se estende a Norte, a Sul e a Leste destes bairros, possui formação ligeiramente plana e levemente inclinada, neste caso para oeste e para norte, conferindo, características pretéritas de episódios de inundação e deposição de planícies anteriores, estando em nível superior à planície, tanto sob influência paleoclimática quanto geomorfológica, com mudança no nível de base, além de contribuir com a existência de depósitos de terraço, resultado, portanto “de sedimentação fluvial de alta energia (sistema braided)” (VIANA, 2013, p. 67).

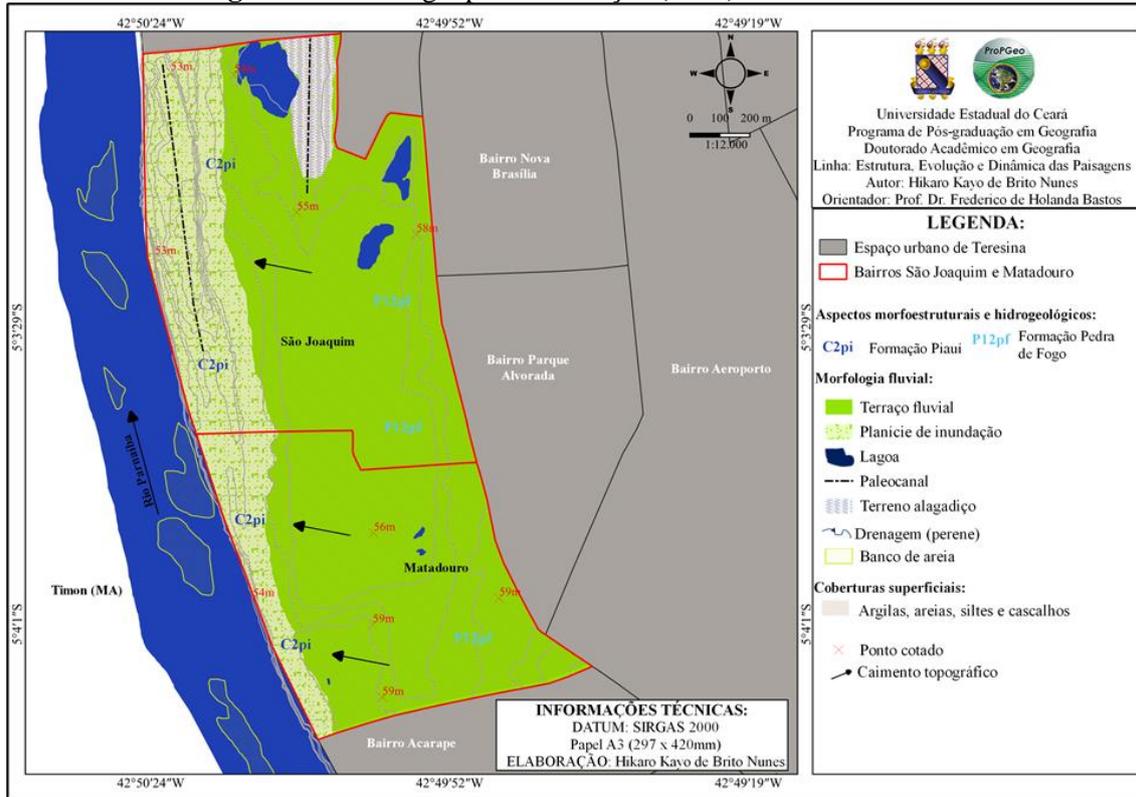
Figura 4. Morfologia pré-intervenção (1972) da área de estudo

No tangente à cartografia geomorfológica do estágio atual de intervenção e em que pese às intervenções ocorridas na área, estas se concentram sobremaneira nos aspectos morfológicos e de drenagem superficial. Com vistas a isso, a discussão das morfologias antropogênicas se dará nestes dois grandes grupos, considerando tanto os aspectos agradacionais quanto os degradacionais. Importante compreender ainda que tanto a área de terraço quanto a de planície e de terrenos alagados passou por processos significativos, inclusive modificando seus tamanhos, sendo, atualmente de 1.572.844m², 337.373m² e 51.458m² respectivamente. Aparentemente os paleocanais não passaram por interferências antropogênicas.

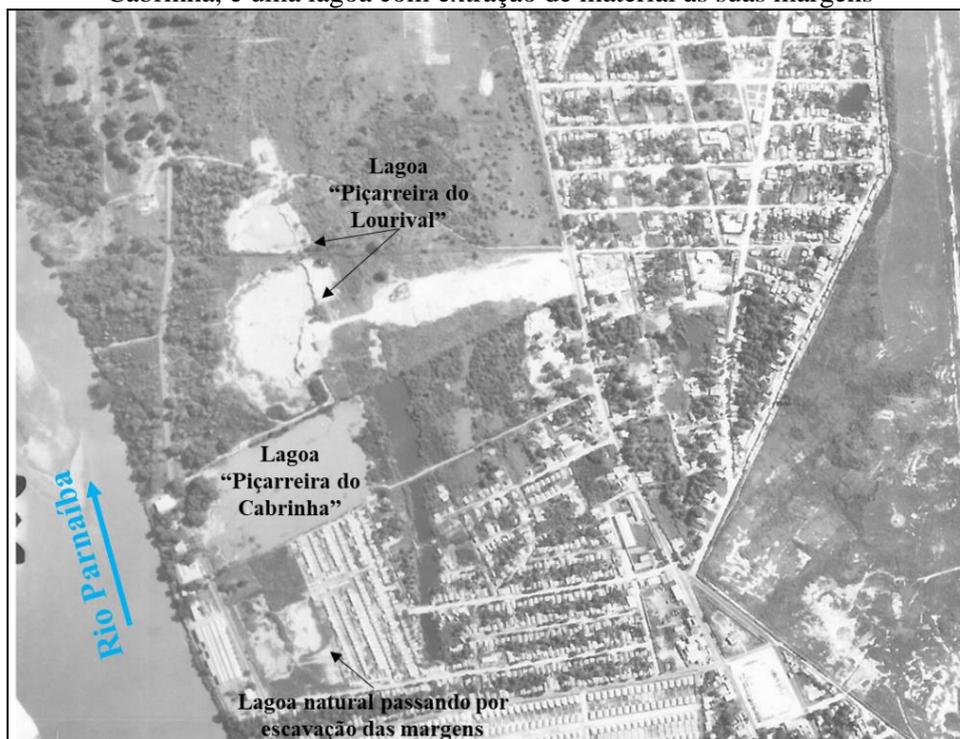
Figura 5. Fotografia aérea (1983) destacando o início do processo de escavação da cava que originou a Lagoa Piçarreira do Lourival, a lagoa oriunda da cava da Lagoa Piçarreira do Cabrinha, e uma lagoa com extração de material às suas margens

A própria Piçarreira do Cabrinha foi uma das primeiras a iniciar o processo de escavação e, também, uma das primeiras a encerrar suas atividades em virtude do esgotamento da jazida associado ao encontro com o lençol freático, abandono da cava de mineração e o respectivo preenchimento desta pela água, gerando, portanto, uma lâmina d’água correspondente à ação humana. A Lagoa Piçarreira do Lourival (52.393m² e 1.052m, de área e perímetro atualmente, respectivamente), iniciou suas atividades no início da década de 1980, com dinâmicas posteriores à ocorrida na Piçarreira do Cabrinha (38.351m² e 776m, de área e perímetro atualmente, respectivamente), Figura 5.

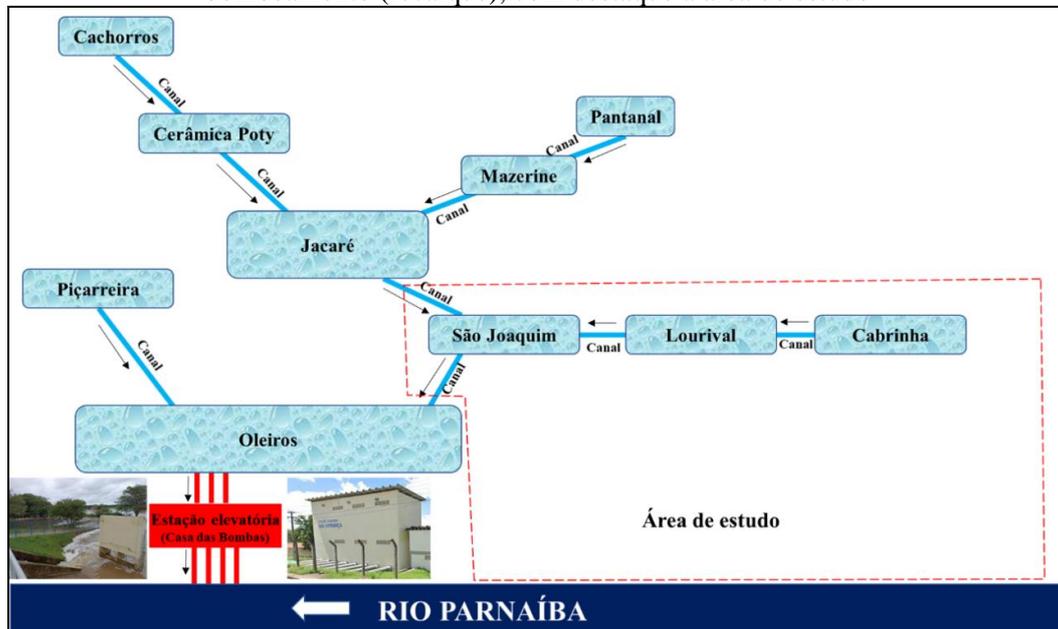
Figura 6. Esquema de ligação entre as lagoas naturais e antropogênicas e o sistema de bombeamento (recalque), com destaque a área de estudo

Além destes exemplos de *worked ground* de característica de área, na década de 1990 com vistas a diminuir os impactos causados pelas frequentes inundações do rio Parnaíba, foram construídos dois canais (Padre Eduardo e São Joaquim, totalizando 2.686m) de ligação entre as lagoas para uma maior, influenciando, ainda, no padrão de escoamento local (Figura 6).

Os referidos canais (de característica trapezoidal) possuem larguras variadas entre 7 e 14 metros, e uma diferença topográfica de 4 metros entre seus pontos inicial e final e são definidos (CHOW, 1959; MURRAYRUST; VANDER VELDE, 1994) como canais de escoamento superficiais abertos para condução de fluidos concentrados em contato com o ar, a pressão atmosférica, gravidade e inclinação do conduto, apresentando, ainda, formas regulares, rugosidades atenuadas, construídos fora do fundo de vale e alterando a dinâmica do sistema hidrológico.

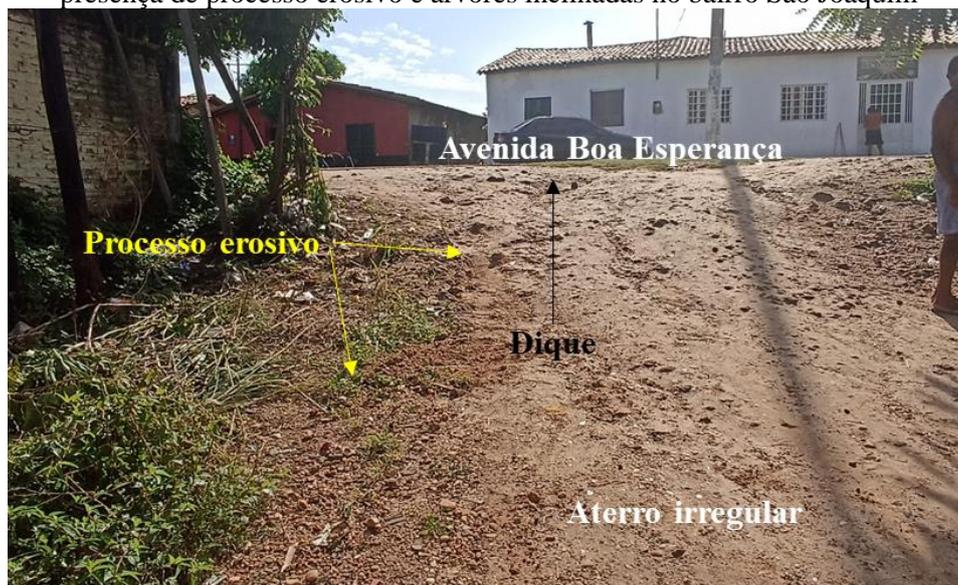
Figura 7. Depósito antropogênicos ladeando o dique para abertura de acesso a ruas, com a presença de processo erosivo e árvores inclinadas no bairro São Joaquim

Este depósito, com cota de coroamento (greide) que varia de 59,3m a 60,10m (TERESINA, 2017), é formado por solo sobreposto às coberturas superficiais pretéritas, caracterizando-o como depósito: construído “*built*” (CHEMECKOV, 1983); espólio “*spolic*” (FANNING; FANNING, 1989) e agradacional “*agradged*” (PELOGGIA, et al., 2014), contribuindo para a caracterização de polder na sua margem direita (sentido lagoas). Margeando o dique e reflexo da ocupação não planejada da área, outros depósitos foram criados (Figura 7), inclusive contribuindo para danos estruturais no dique.

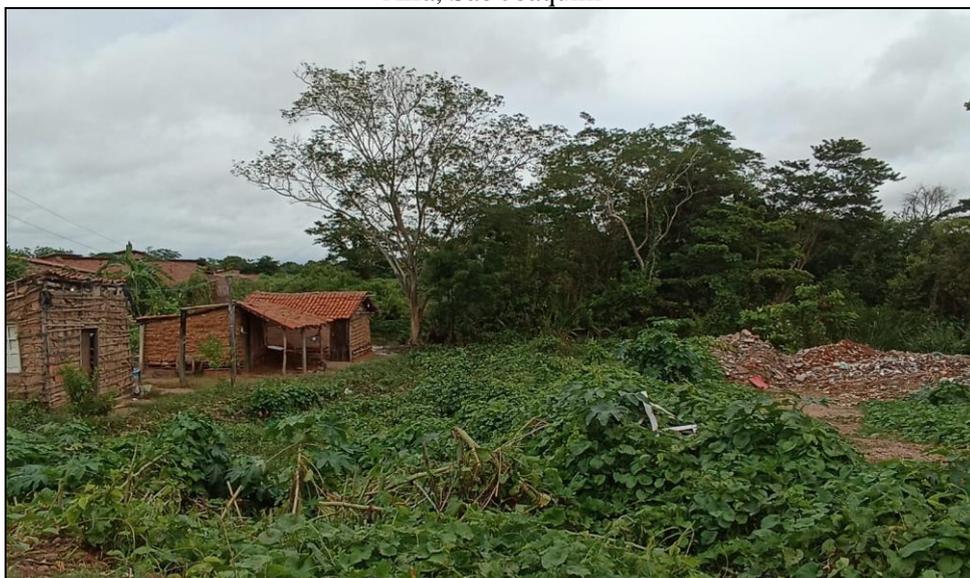
Figura 8. Depósito antropogênico sobre terraços fluviais e às margens de lagoa próximo às ruas Alfa, São Joaquim

Demais exemplos de depósitos antropogênicos (Figura 8) referem-se àqueles feitos sobre a áreas de terraço, de terrenos inundáveis e de lagoas, totalizando 132.801m² e classificados em: construído “*built*” (CHEMECKOV, 1983); úrbico “*urbic*” e gárbico “*garbic*” (FANNING; FANNING, 1989) tendo em vista a presença de artefatos como madeira, vidro, concreto e restos de construção civil como materiais de aterro; e agradação “*agradded*” e misto “*mixed*”, tendo em vista a existência de camadas distintas de aterramento, a exemplo daqueles encontrados nas ruas Caldeirão, Engraxate Adão Santos, Alfa e Cristo Rei (no bairro São Joaquim) e Mestre Assunção, Itamaraty e Pedro II (no bairro Matadouro).

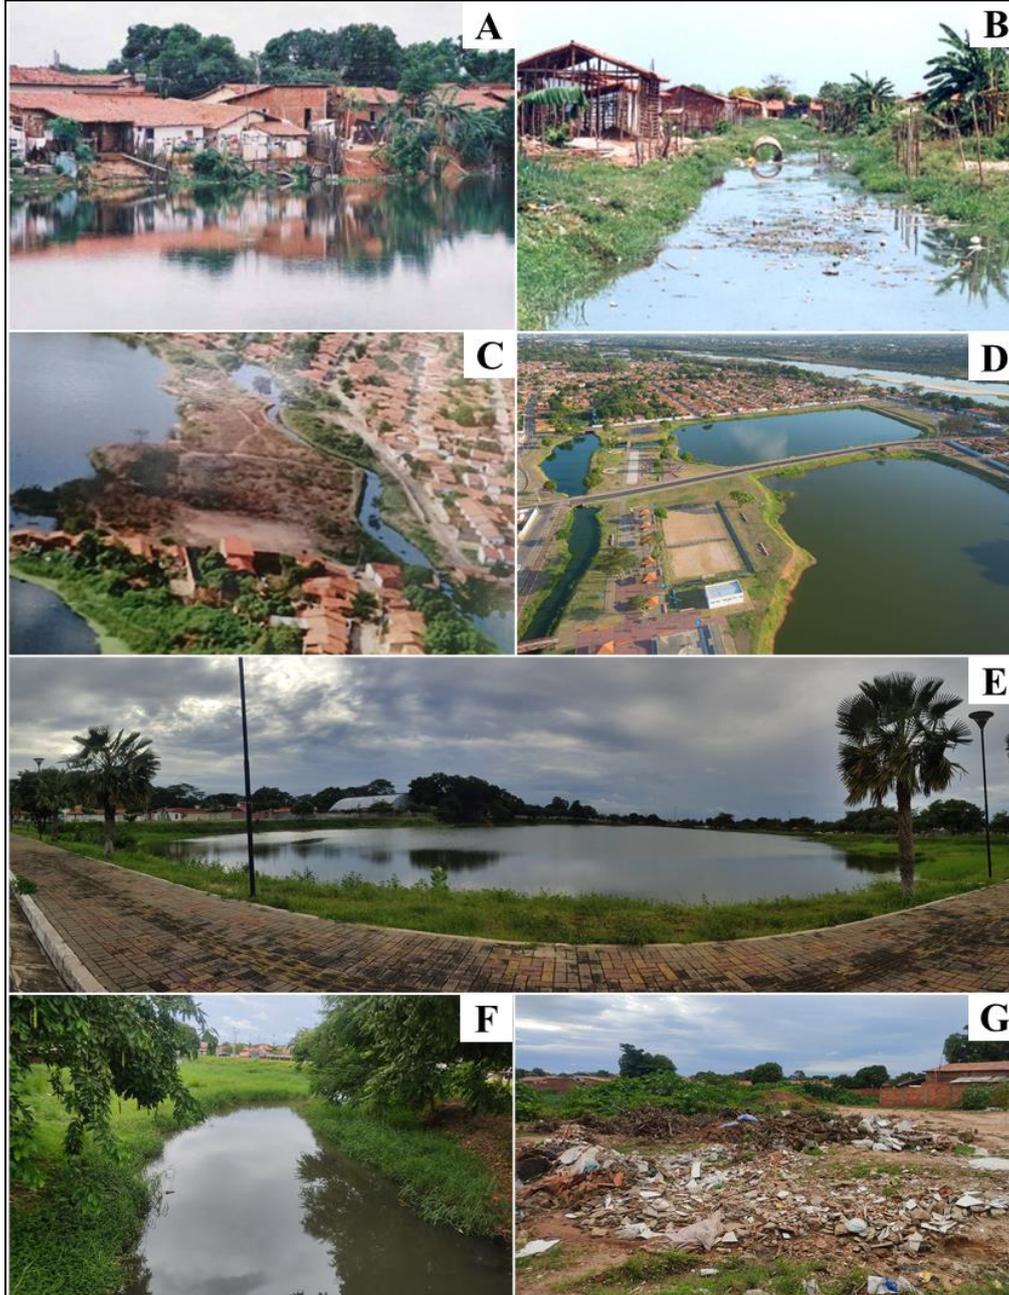
Figura 9. Mosaico de fotos ilustrando as alterações antropogeomorfológicas e a gênese de *landscaped ground* antes (A, B e C) e durante (D, E, F e G) a execução do PLN. Em A, casas construídas sobre feições antropogênicas depositadas sobre lagoa; em B, canal antropogênico e depósitos nas suas margens; em C e D vista aérea das lagoas do Cabrinha e do Lourival, antes e depois (respectivamente); em E, vista panorâmica da orla urbanizada da lagoa do Cabrinha; em F, canal urbanizado entre as lagoas; em G, depósito antropogênico sobre lagoa em área não urbanizada

Ainda em processo de intervenção (Figura 9), parte do sistema fluvio-lagunar localizado nos bairros Matadouro e São Joaquim possui características distintas ao considerar a área de atuação do Programa Lagoas do Norte (PLN), já finalizado no bairro Matadouro. Em relação a este programa, ele é de responsabilidade da Prefeitura de Teresina, em parceria com o BIRD e o

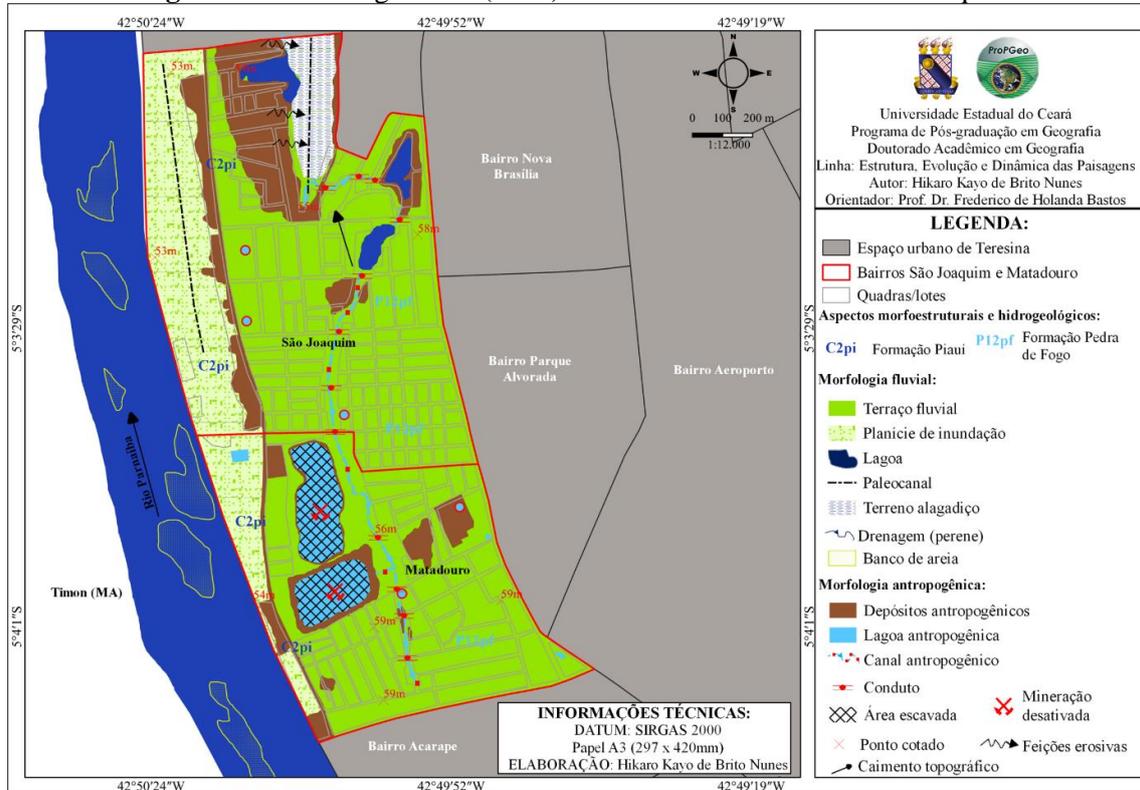
Figura 10. Morfologia atual (2022) dos bairros Matadouro e São Joaquim

A Figura 10 representa a morfologia atual a partir das intervenções antropogeomorfológicas realizadas na área.
