## IDENTIFICAÇÃO DO RISCO GEOMORFOLÓGICO DE EROSIÃO COSTEIRA EM PRAIAS DO LITORAL LESTE DA ILHA DE ITAMARACÁ-PE

## IDENTIFYING THE GEOMORPHOLOGICAL RISK OF COASTAL EROSION ON BEACHES ON THE EAST COAST OF THE ISLAND OF ITAMARACÁ-PE

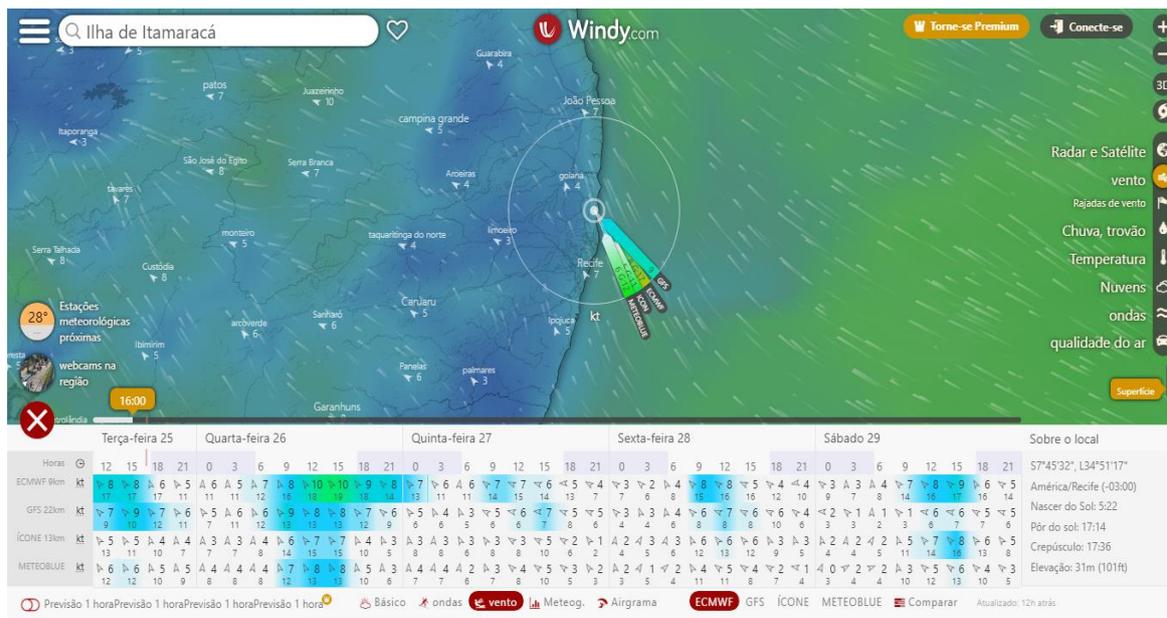
**Figura 1.** Printscreen da predominância dos ventos a partir do software Windy.com

Na costa pernambucana, as atuações de maré são do tipo mesomaré, dominada por ondas e sob ação dos alísios de sudeste que atuam predominantemente na região, como evidenciado na Figura 1. Esse tipo de maré é semi-diurna e se repete duas vezes ao dia e suas ondas tem tamanho reduzido ao chegarem a costa, em função das barras arenosas e recifes de corais presentes na área de estudo (Albuquerque, 2009).

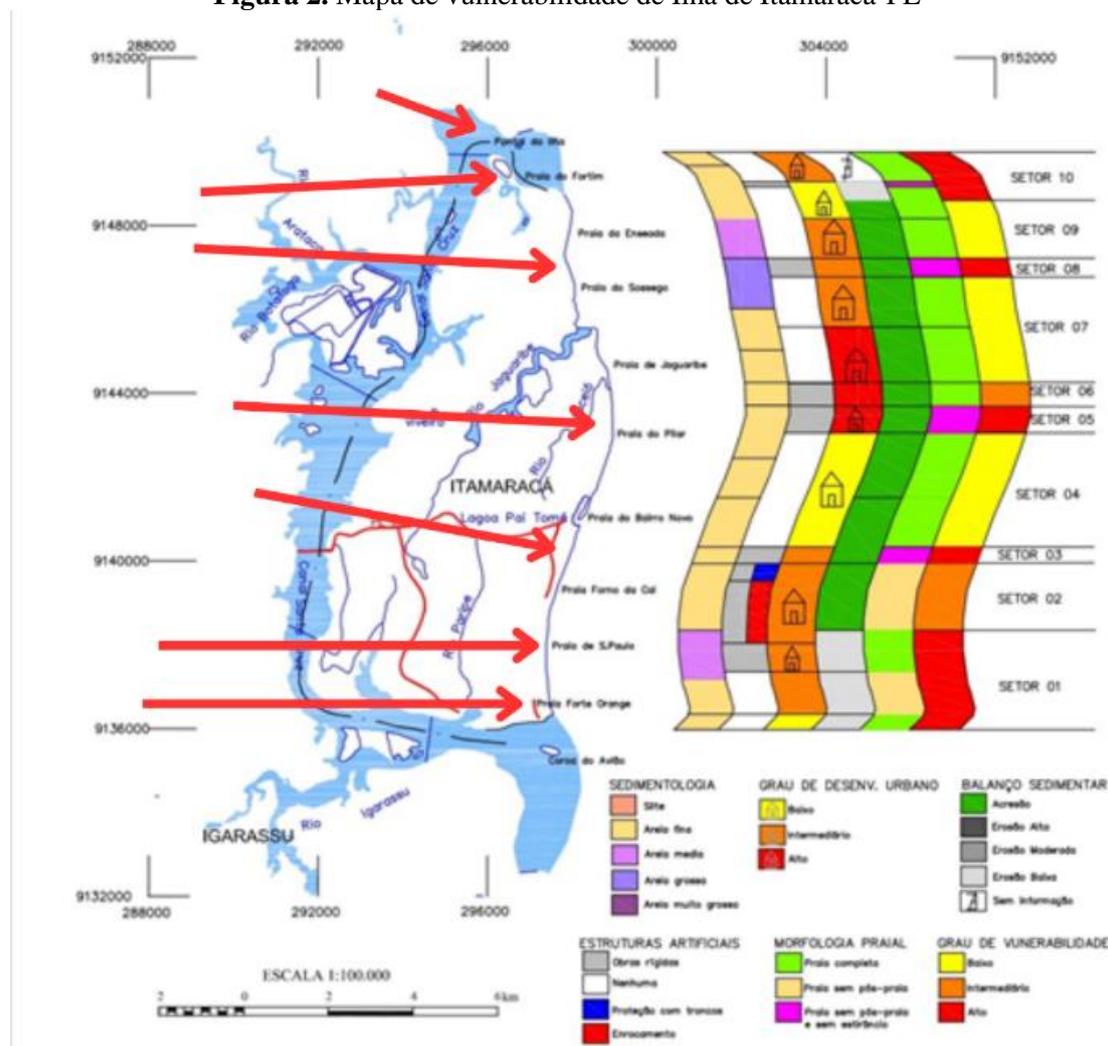
Figura 2. Mapa de vulnerabilidade de Ilha de Itamaracá-PE

Portanto, de acordo com o grau de desenvolvimento urbano, a variação da linha de costa e a existência ou não de medidas de proteção da costa, identificou-se em Albuquerque (2009) que as áreas de alta vulnerabilidade à erosão no litoral leste da Ilha de Itamaracá são as praias do Forte Orange; São Paulo (trecho sul); Forno do Cal (trecho do Iate Clube); do Pilar; do Sossego; de Fortim, sinalizadas na Figura 2.

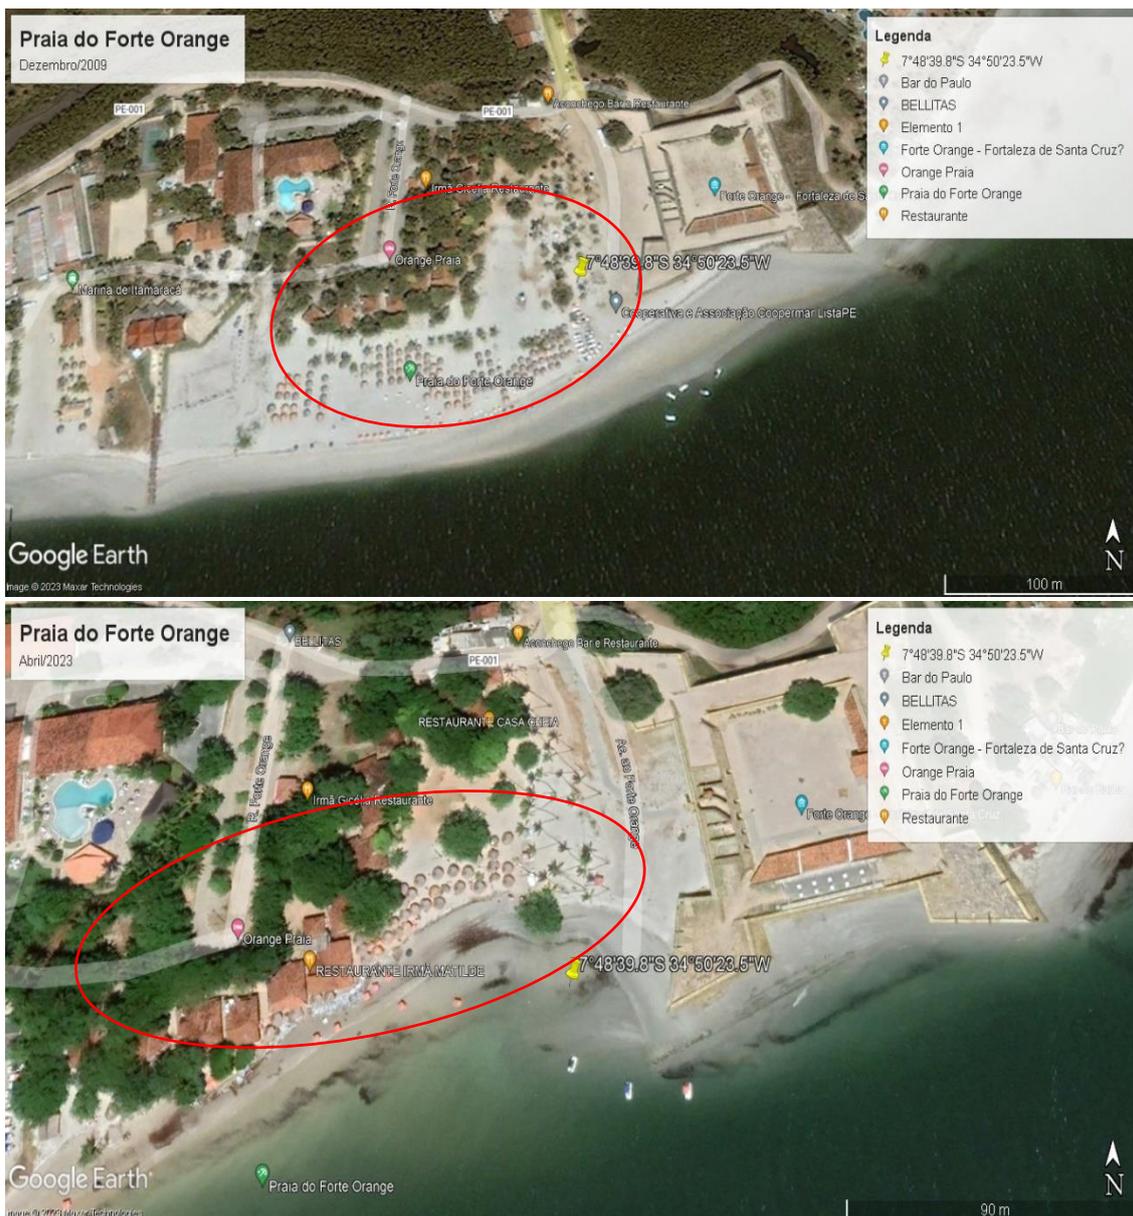
**Figuras 3 e 4.** Avaliação visual da Praia do Forte Orange de 2009 e 2023, respectivamente.

O setor foi considerado Albuquerque (2009) como de alta vulnerabilidade à erosão costeira, tendo sido feita a reavaliação por fotointerpretação. As Figuras 3 e 4, apresentam respectivamente, a praia em 2009 e 2023, no qual percebeu-se um intenso processo erosivo costeiro, marcado por um considerável avanço do mar sobre a costa, que formou um pontal margeante ao forte.

Portanto, quanto aos parâmetros, percebe-se com as imagens de satélite (Figuras 3 e 4) e fotos do Google Maps (Figuras 5 e 6), uma ocupação costeira intermediária, uma variação de linha de costa que indica erosão intensa, ausência de obras de proteção da costa. Assim, por meio de fotointerpretação, confirma-se a tendência de alta vulnerabilidade à erosão costeira.

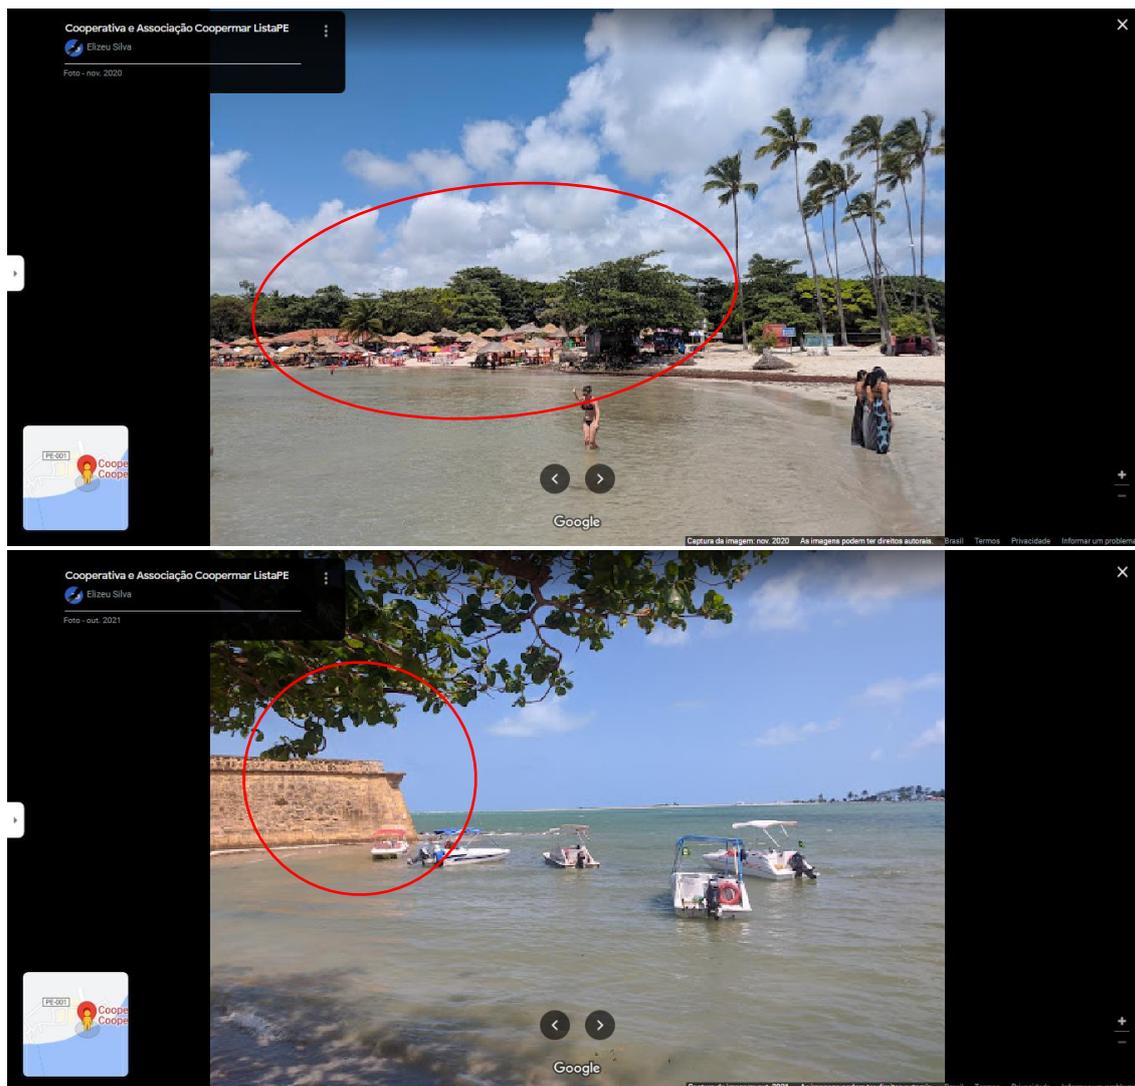
Figuras 5 e 6. Avaliação visual da Praia do Forte Orange de 2020 e 2021, respectivamente.

Em seguida, analisou-se as imagens da praia disponíveis no Google Maps para os anos de 2020 e 2021 (Figuras 5 e 6), a fim de identificar os parâmetros de Esteves e Finkl (1998).

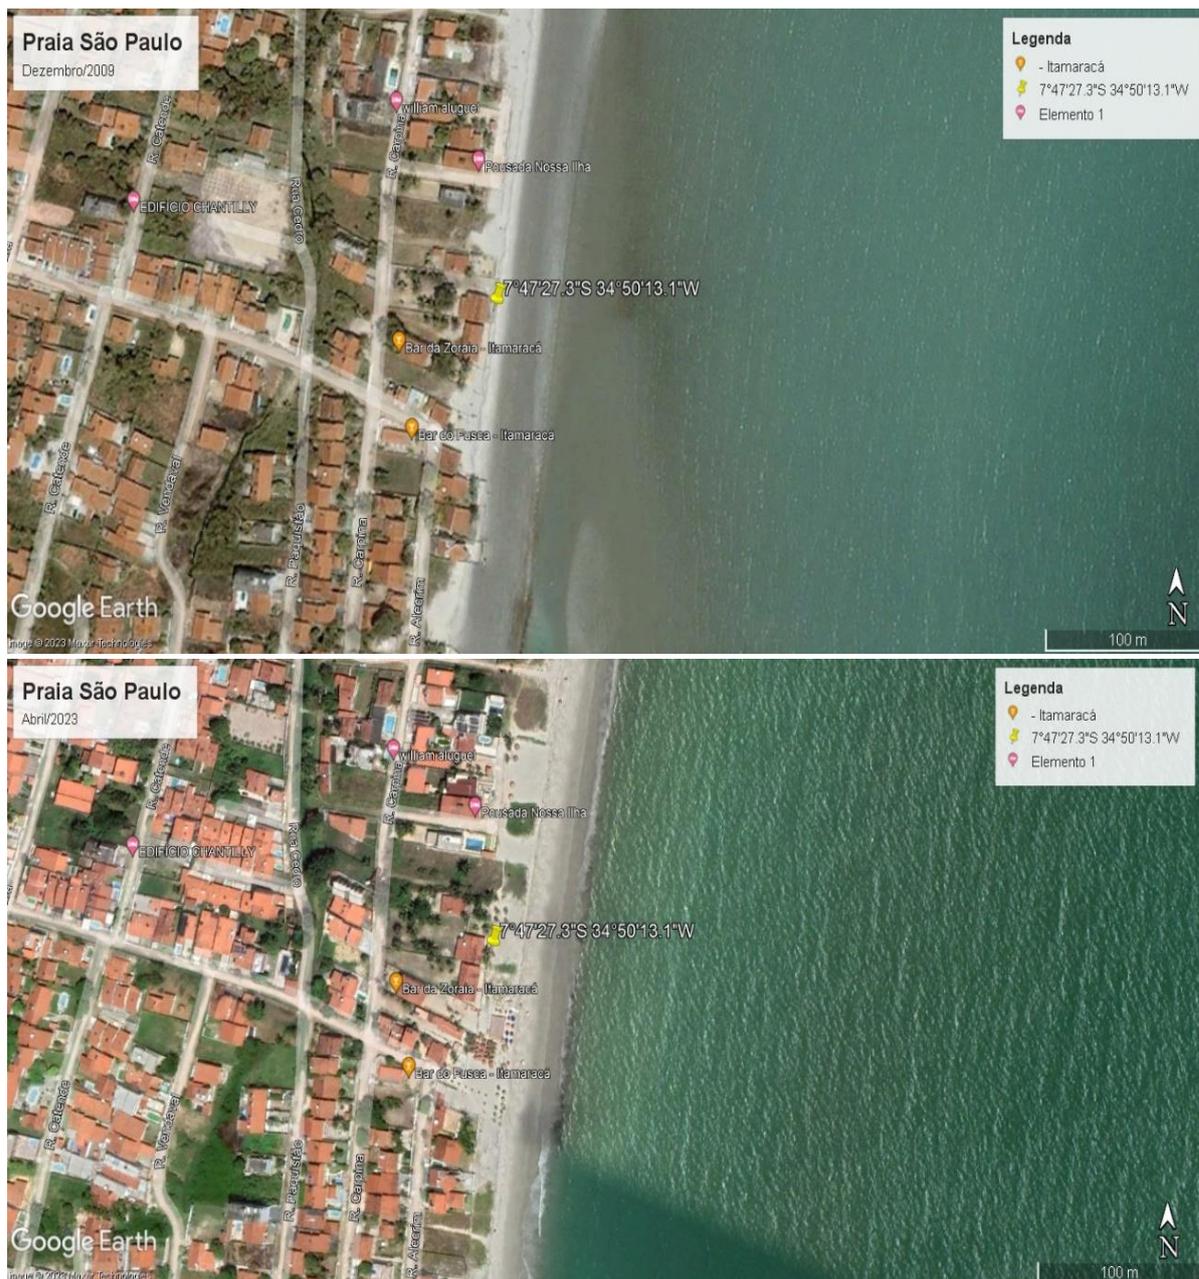
**Figuras 7 e 8.** Avaliação visual da Praia de São Paulo de 2009 e 2023, respectivamente.

As Figuras 7 e 8, por sua vez, apresentam o indicativo de que a faixa praial se alargou, mesmo que sem muita expressividade.

Depois de 14 anos, percebeu-se com o aumento da faixa de praia, uma acresção de sedimentos, que sugere que a vulnerabilidade indicada por Albuquerque (2009) pode ter sido revertida ou estar atrelada a outros parâmetros diferentes da perda de material sedimentar na faixa praiar.

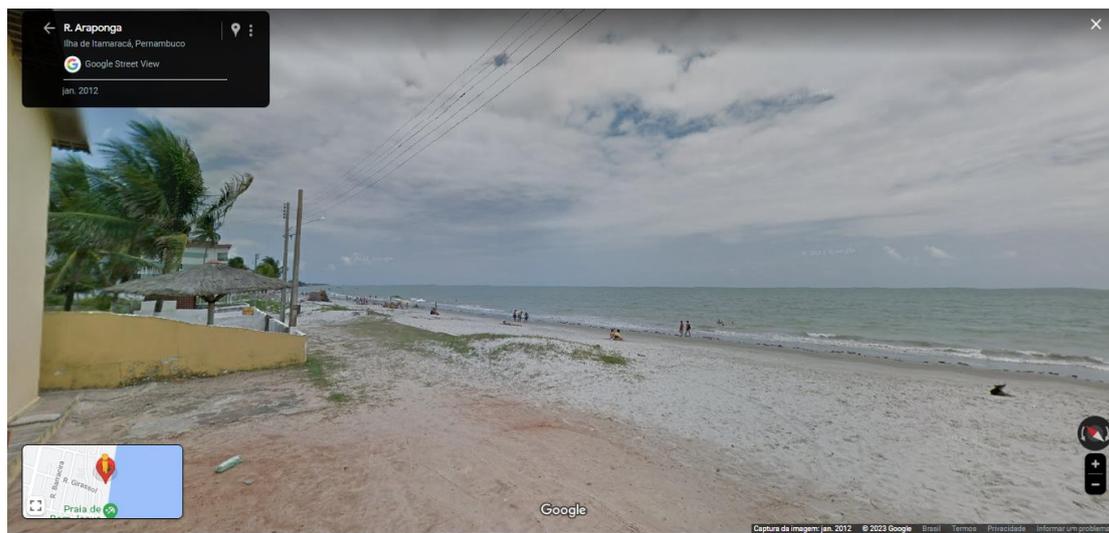
Figura 9. Avaliação visual da Praia de São Paulo em 2012

Em seguida, foi feita a avaliação visual da praia por meio das imagens do Google Maps (Figura 9), no ano de 2012 que permitiu visualizar a ausência de obras de contenção da costa, como um dos parâmetros indicativos de ausência de erosão. Quanto aos demais parâmetros, foi percebida uma alta ocupação costeira, aumento do número de casas e variação de linha de costa com progradação.

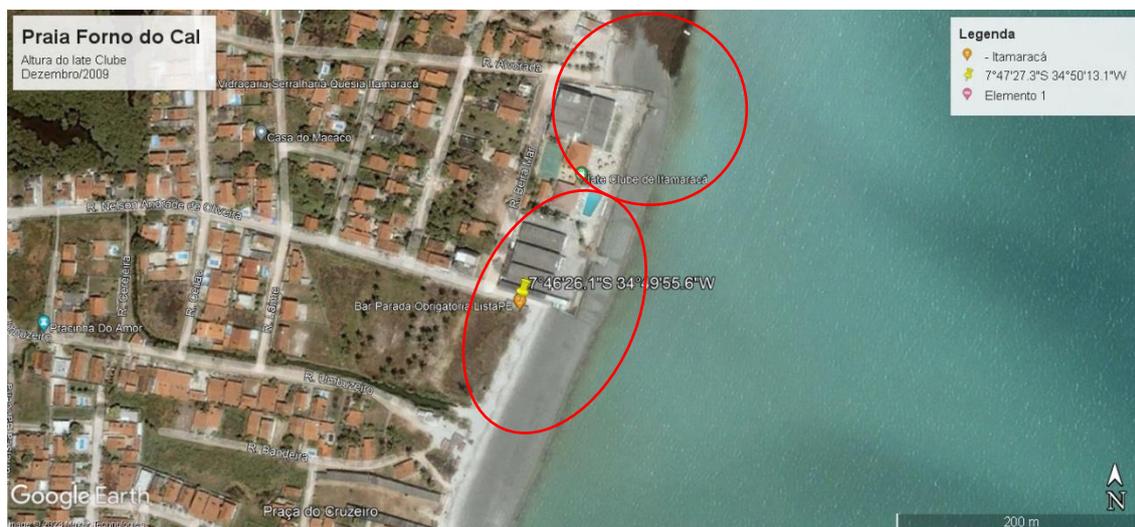
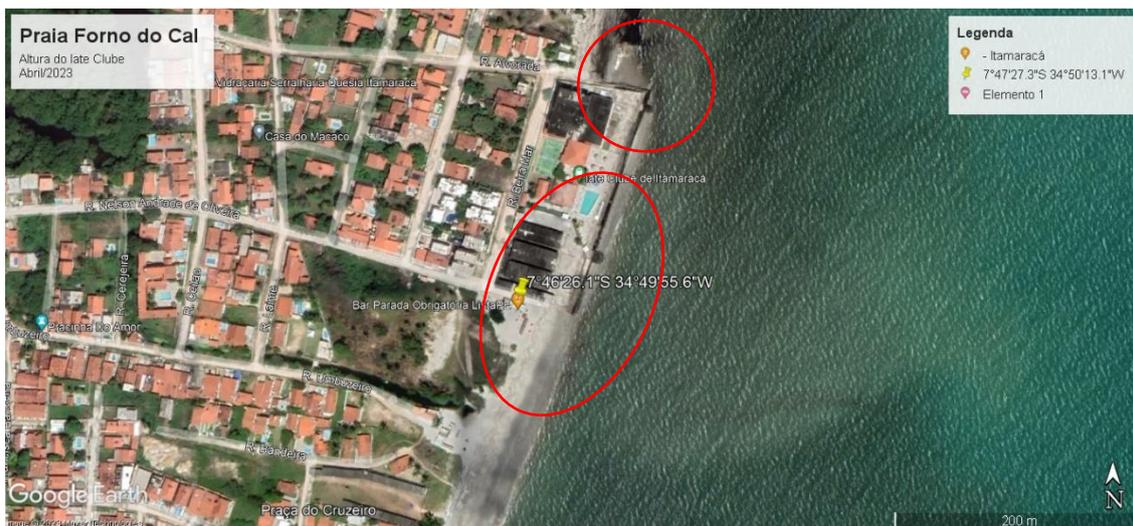
Figuras 10 e 11. Avaliação visual da Praia Forno do Cal de 2009 e 2023, respectivamente.

Após a análise das imagens, percebeu-se que um considerável avanço do mar sobre a costa, tendo sido percebido também a redução da faixa de praia em frente ao Iate Clube, assim como na sua extremidade superior da foto.

Quanto aos parâmetros, percebe-se em 2009 e em 2023, uma ocupação costeira intermediária, uma variação de linha de costa de erosão, presença de obras de proteção da costa. Portanto, diante da reanálise realizada, confirma-se a tendência de alta vulnerabilidade à erosão costeira.

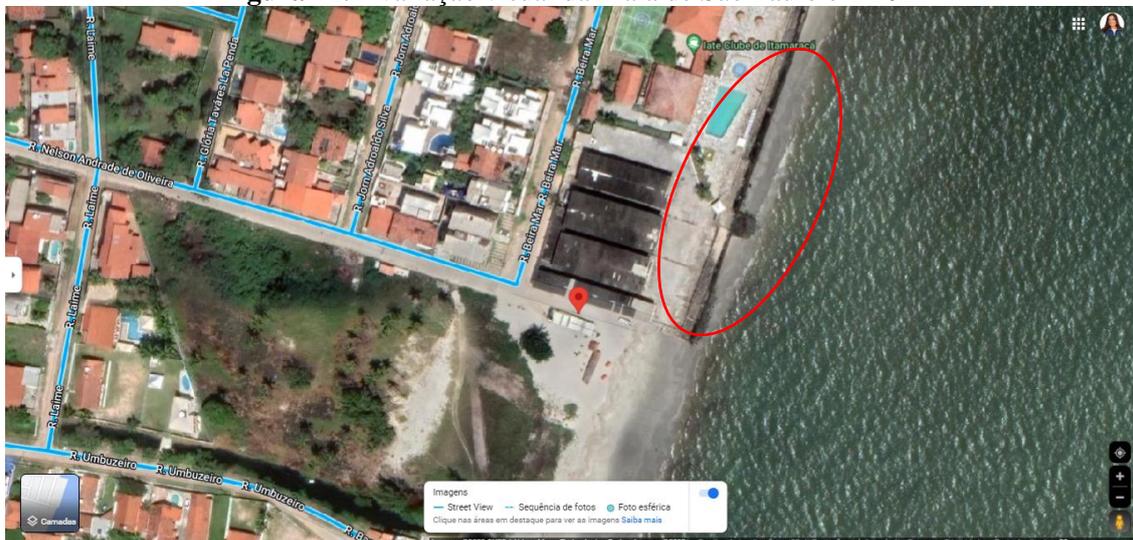
Figura 12. Avaliação visual da Praia de São Paulo em 2022

A influência da ocupação urbana é evidente com a presença de estruturas em bloco rochoso na faixa praial, que visa proteger as construções das ondas (Figura 12). Considerada por Albuquerque (2009) como uma praia reflectiva, tende a ter maior perda de sedimento entre julho e outubro.

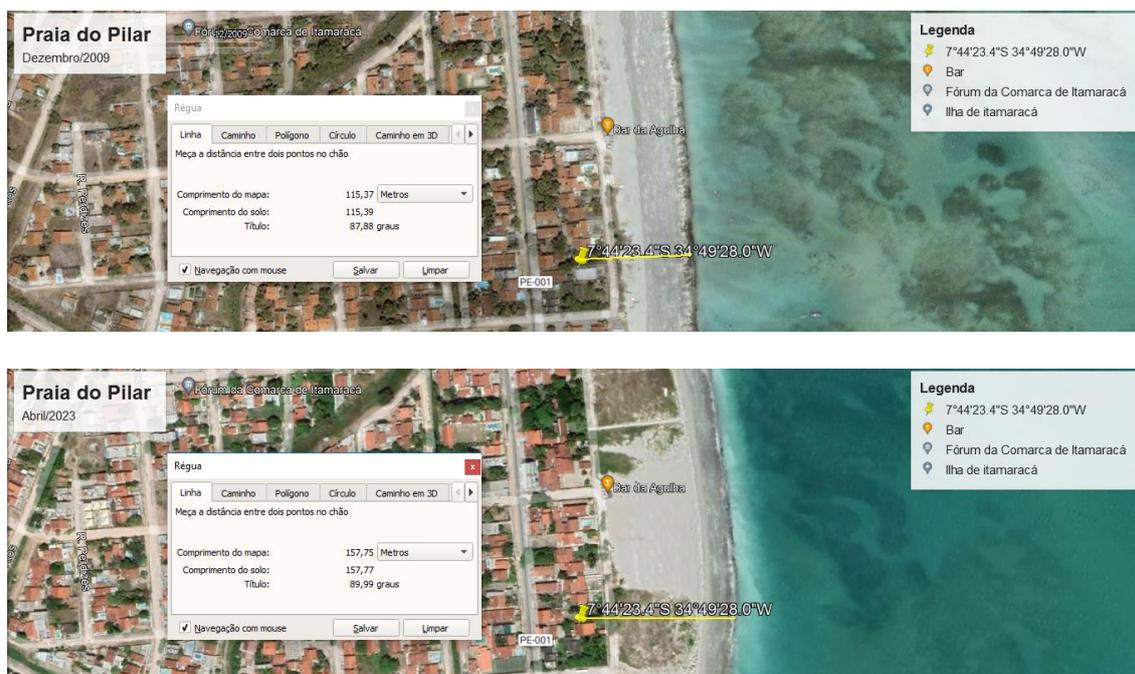
Figuras 13 e 14. Avaliação visual da Praia do Pilar de 2009 e 2023, respectivamente.

Após a análise das imagens, foi percebido um alargamento na faixa de praia. De acordo com a régua do Google Earth PRO, a distância da coordenada até o mar era de 115m (2009) aproximadamente, e em 2023 o valor chega a 157m de distância.

Quanto aos parâmetros, percebe-se em 2009 e em 2023, uma ocupação costeira alta, tendo aumentado a quantidade de casas, uma variação de linha de costa com progradação registrada e ausência de obras de proteção da costa. Portanto, a tendência de recuperação sedimentar indicada em 2009 foi confirmada, indicando que a vulnerabilidade à erosão costeira esteve atrelada a outros parâmetros diferentes da perda de material sedimentar na faixa praial.

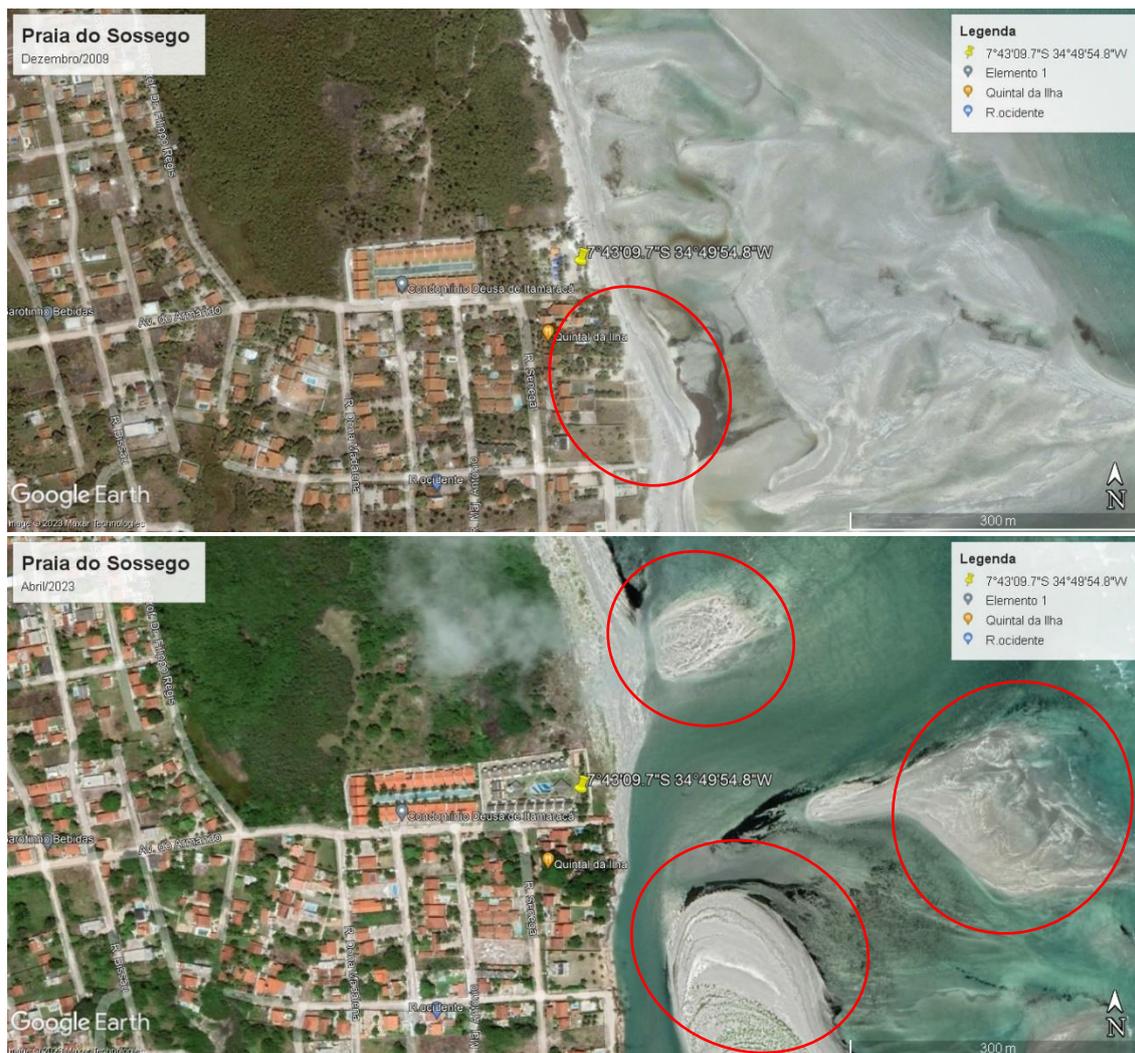
Figura 15 e 16. Avaliação visual da Praia do Sossego de 2009 e 2023, respectivamente.

Após a análise das imagens, percebe-se que houve um avanço do mar sobre a costa e a formação de bancos de areia com o depósito de sedimentos na foz Norte do Canal de Santa Cruz, indicado pelos círculos vermelhos.

Quanto aos parâmetros, percebe-se em 2009 e em 2023, uma ocupação costeira intermediária, uma variação de linha de costa com erosão e ausência de obras de proteção da costa. Portanto, confirma-se a tendência de alta vulnerabilidade à erosão costeira.

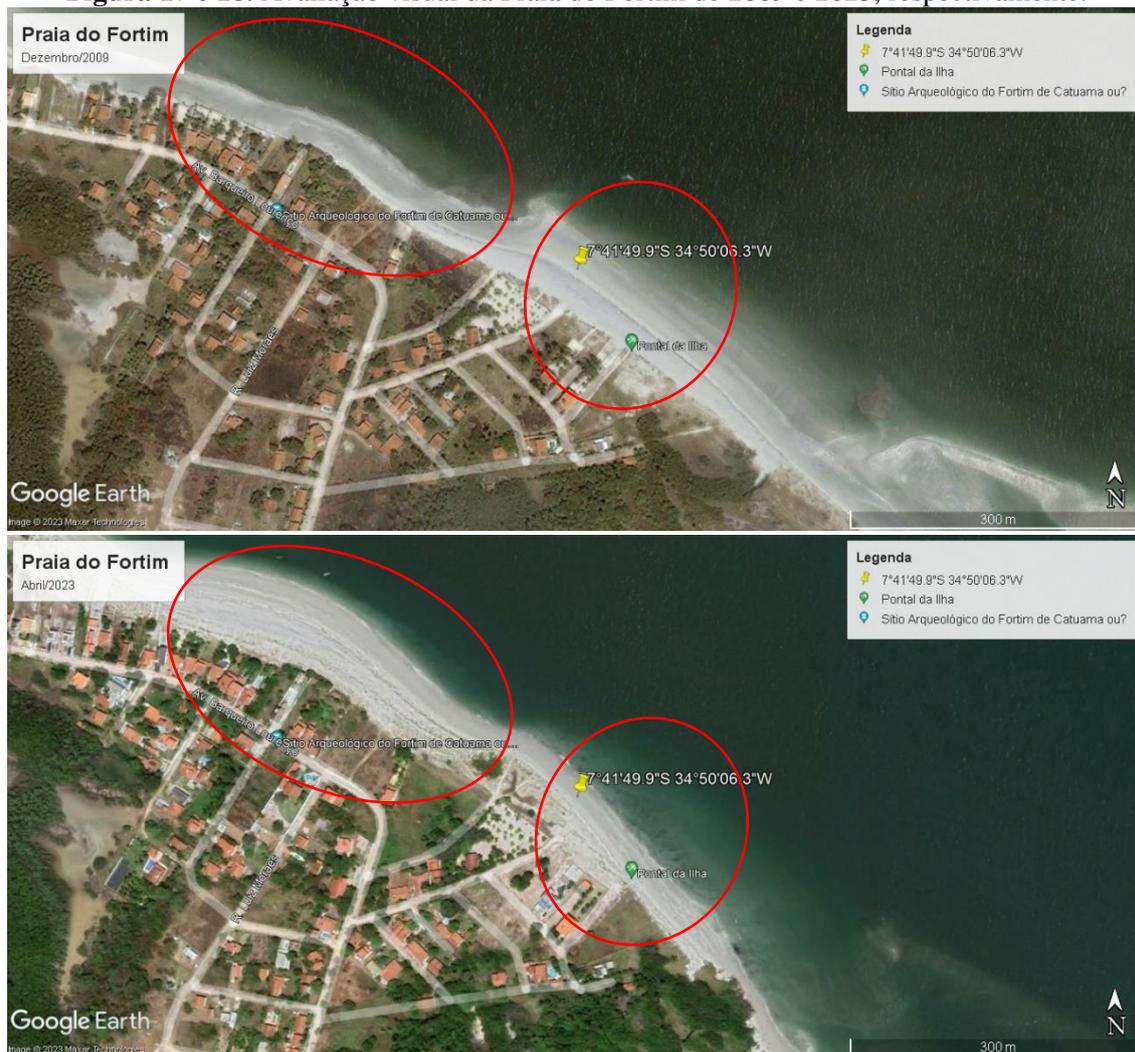
Figura 17 e 18. Avaliação visual da Praia do Fortim de 2009 e 2023, respectivamente.

Por meio da análise das imagens nas Figuras 17 e 18, percebe-se o avanço do mar sobre a costa no ponto da coordenada. Entretanto, é notada uma engorda da faixa praiial à alguns metros do ponto, e a noroeste das imagens, podendo indicar uma redistribuição de sedimentos em função da localização próximo ao Canal de Santa Cruz.

Quanto aos parâmetros, percebe-se na Praia do Fortim, em 2009 e em 2023, uma ocupação costeira crescente, mas ainda baixa e uma variação de linha de costa de erosão. Portanto, confirma-se a tendência de alta vulnerabilidade à erosão costeira na faixa de praia referente à coordenada e a redistribuição de sedimentos para metros à frente.
